# Ametler

## *Danys en tronc i branques*

Servei de Sanitat vegetal, 14 d' agost de 2023

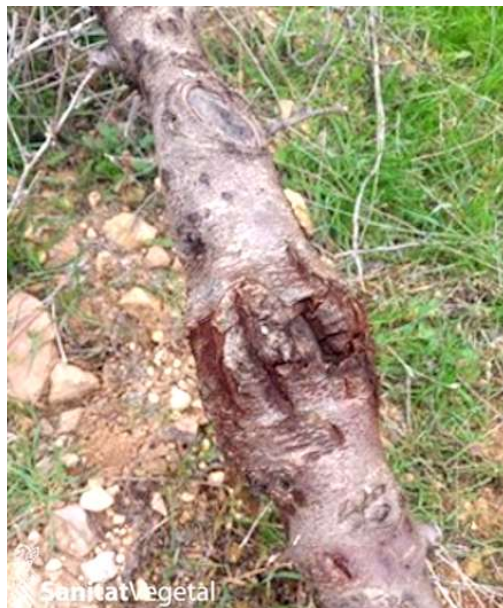
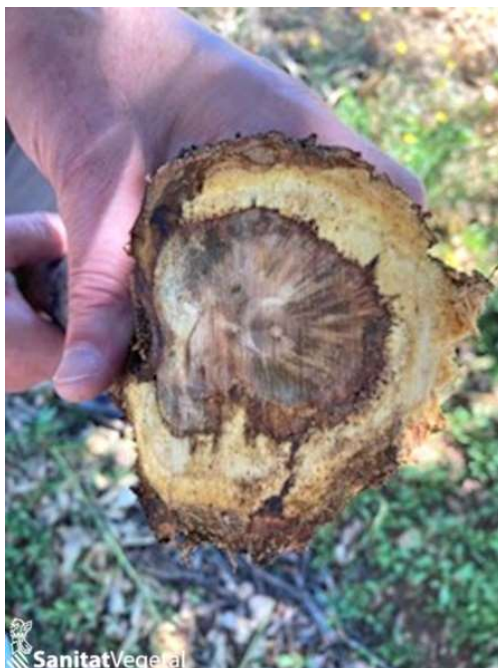
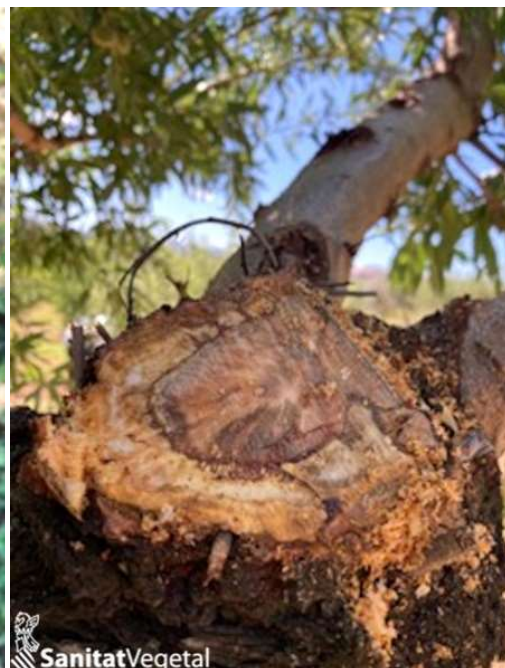
S' estan detectant ametlers amb troncs o branques de bona mida que presenten un abultament i en alguns casos la corfa clivellada. Amb el temps, la part superior de la zona afectada s' asseca.

En tallar la branca a aquesta alçada apareixen els teixits necrosats. Aquests problemes solen ser deguts a fongs que a poc a poc colonitzen els teixits, de manera que impedeixen el transport de fluids en el xilema i el floema. Aquest tipus de fongs necessita alguna ferida a la corfa per penetrar a la planta.

Per l'altura a la qual estan els abultaments, aquestes ferides poden estar produïdes per maquinària de recol·lecció amb ventalls recol·lectors que tinguin la part de subjecció a l'arbre transmissora de la vibració en mal estat de manteniment, amb falta de protecció, de manera que en vibrar causen ferides a la corfa que afavoreixen l'entrada dels fongs, al mateix temps que faciliten la seva transmissió d' un arbre a un altre.

És molt important, per tant, cuidar el manteniment dels ventalls de recol·lecció, especialment la part que subjecta el tronc/branca que transmet la vibració a l'arbre; el revestiment protector ha d' estar en bones condicions. Una altra mesura addicional que podem prendre és la desinfecció de la part del ventall que entra en contacte amb l'arbre, evitant la transmissió entre parcel·les.
