TIEMPO ÓPTIMO DE VIBRADO PARA EL DERRIBO DE ACEITUNAS ‘SERRANA DE ESPADÁN’ CON UN VIBRADOR DE MASAS DE INERCIA

Paz S.¹, Torregrosa A.², Ortiz C.²

¹Instituto Valenciano de Investigaciones Agrarias

²Universitat Politècnica de València. Departamento de Ingeniería Rural y Agroalimentaria

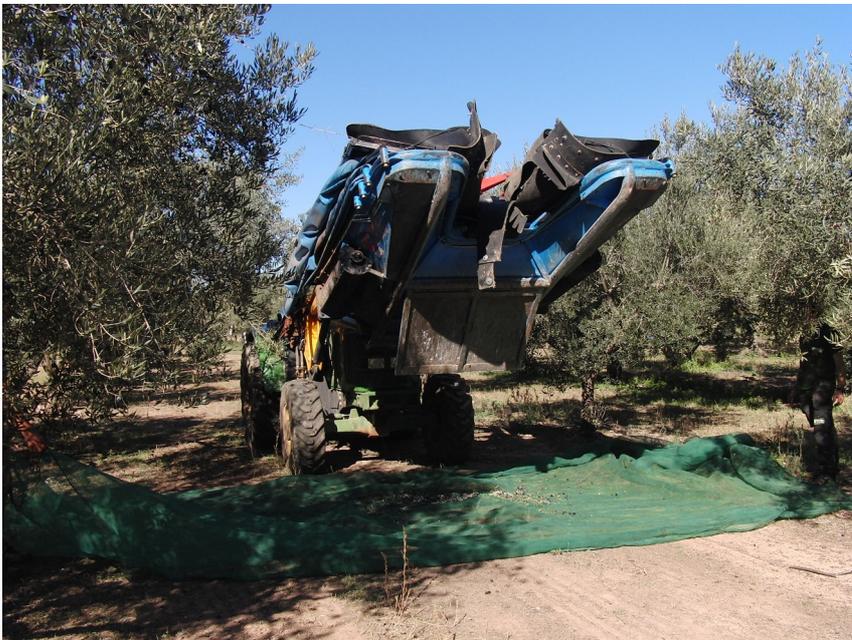
La aceituna vibrada y recepcionada por el paraguas invertido y la tolva bajo el mismo se vaciaba en mantas (foto 1), pasándola a cajones para su pesado. Posteriormente se procedía al apurado manual y con equipos de vibrado individuales.

Foto 1. Descarga de la aceituna derribada en lonas para su posterior pesado.

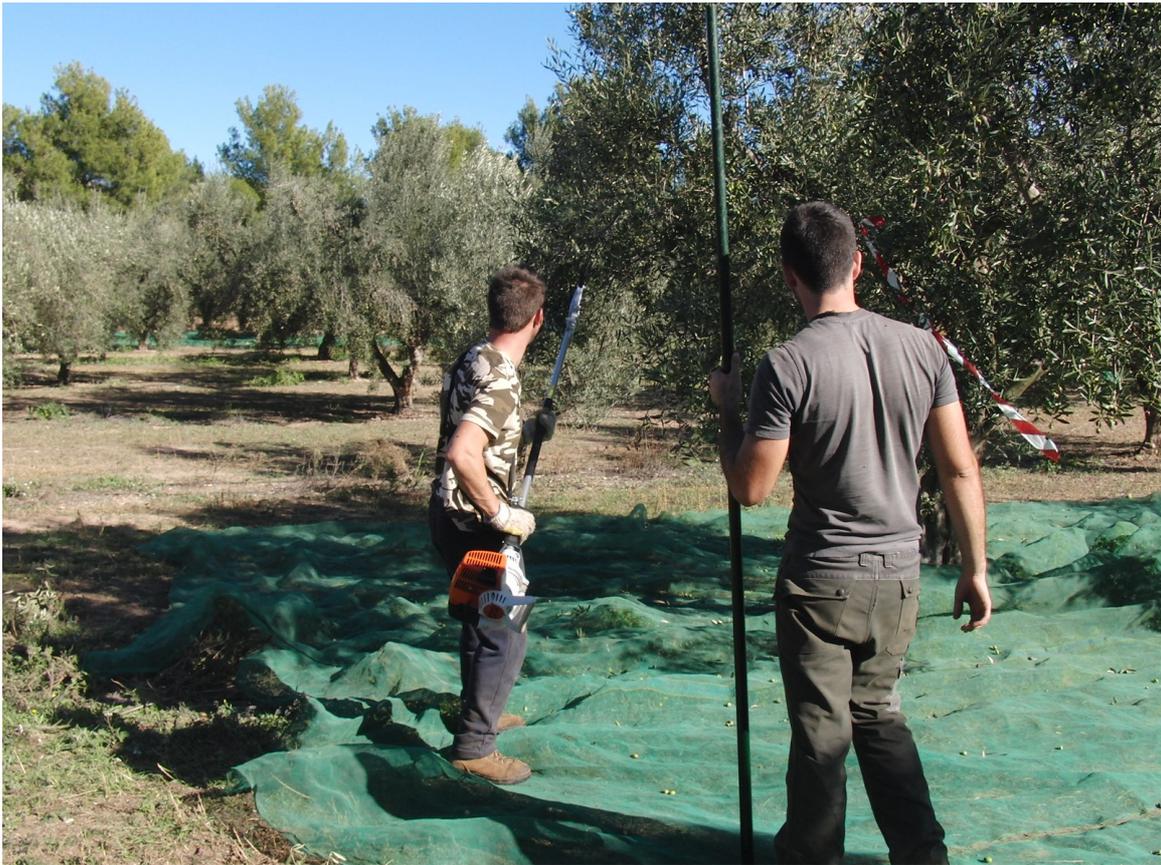
Foto 2. Apurado de los árboles vibrados.

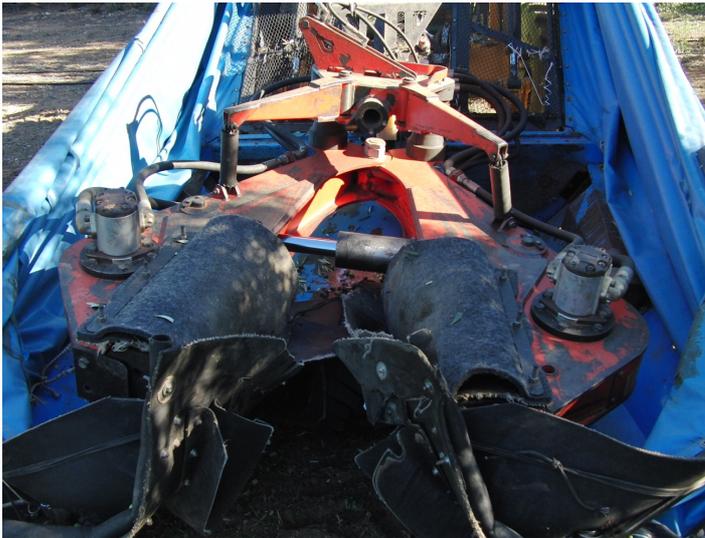
El equipo recolector estaba formado por un tractor John Deere 6320 (88 kW) provisto de un vibrador marca Topavi con pinza de dos puntos de agarre y dos motores hidráulicos, uno en cada brazo del vibrador (fotos 3). El vibrador con paraguas, que es de uso mixto, almendra y aceituna, está montado en la parte frontal del tractor acoplado en los brazos de una pala cargadora Tenias Serie 300, el depósito de aceite con las bombas está enganchado en el tripuntal posterior (foto 4).

Foto 3. Vista de las pinzas del vibrador.

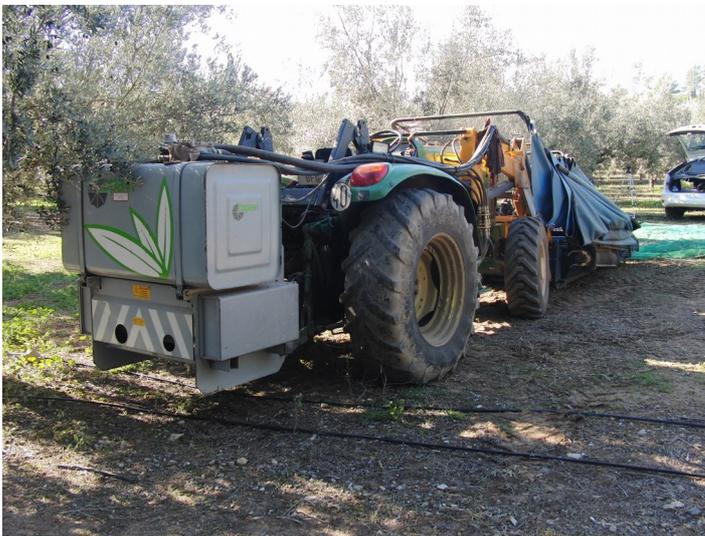
Foto 4. Tractor y vibrador, vista lateral trasera.

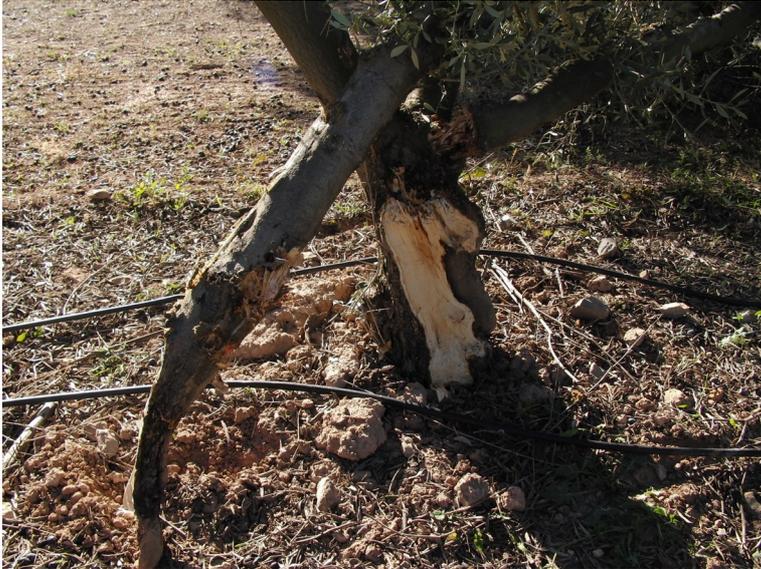
La pinza del vibrador no produjo ningún daño (descortezado) a los troncos de los árboles; tan sólo se ha observado la rotura de una rama principal de uno de los árboles, debido al deterioro por podredumbre interna (foto 5) a consecuencia de una poda defectuosa que le ocasionó la caries en el tronco.

Foto 5. Rotura de rama principal provocada por pobredumbre.
